補足説明書

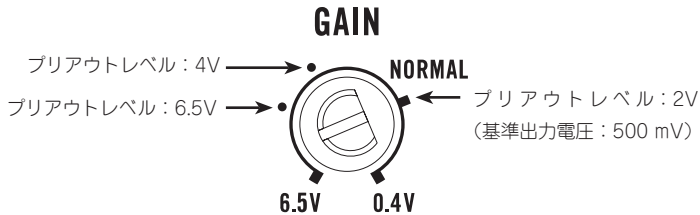
図1

- この製品には、過大出力、誤配線、および誤使用などから本機やスピーカーを保護する機能があります。
- この保護機能により、大音量で音楽を再生しているときに、数秒間音声が途切れることがあります。ただし、メインユニットのボリュームを下げたときに、音声が途切れず再生される場合は故障ではありません。
- 音声が途切れて再生される場合は、アンプの「ゲインコントロール」が正しい位置に設定されていない可能性があります。このときは、次の操作を行ってください。
 - ・メインユニットの最大プリアウトレベルに合わせた「ゲインコントロール」位置（図1）に設定するこうすることで、出力を下げずに、大出力をコントロールできます（図2、図3）。
- 次の場合は、最寄りのパイオニアサービスセンターにお問い合わせください。
 - ・メインユニットのボリュームを下げて音声が途切れる
 - ・アンプの「ゲインコントロール」を正しい位置に調整しても音声が途切れる
